LAUDO HIDROLÓGICO

Solicitante: Denis Ribeiro de Almeida

Dados do imóvel: Cadastro Imobiliário: 8.638 | Matrícula do Terreno: 24.878

Endereço: Rua 53 - Teodoro Weiss, Bairro Centro Norte, Schroeder - SC

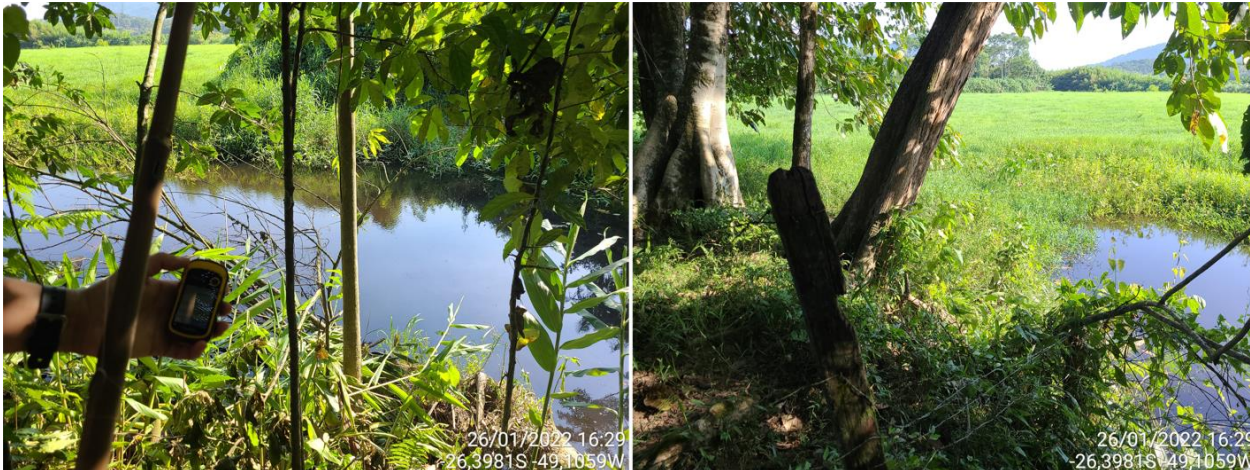
➤ Registros fotográficos P1

Vista para o rio Itapocuzinho que passa a sudoeste do imóvel em análise. Inicialmente, pensou-se que o canal de irrigação que, atualmente, existe nos fundos do imóvel desaguasse neste curso d'água. Porém, *in loco*, constatou-se que não há ligação direta.

Ponto **P1**: vista de NE para SW da margem do rio, sobre a mata ciliar existente, na reta do canal de irrigação (drenagem da INDE) existente nos fundos do imóvel em análise.

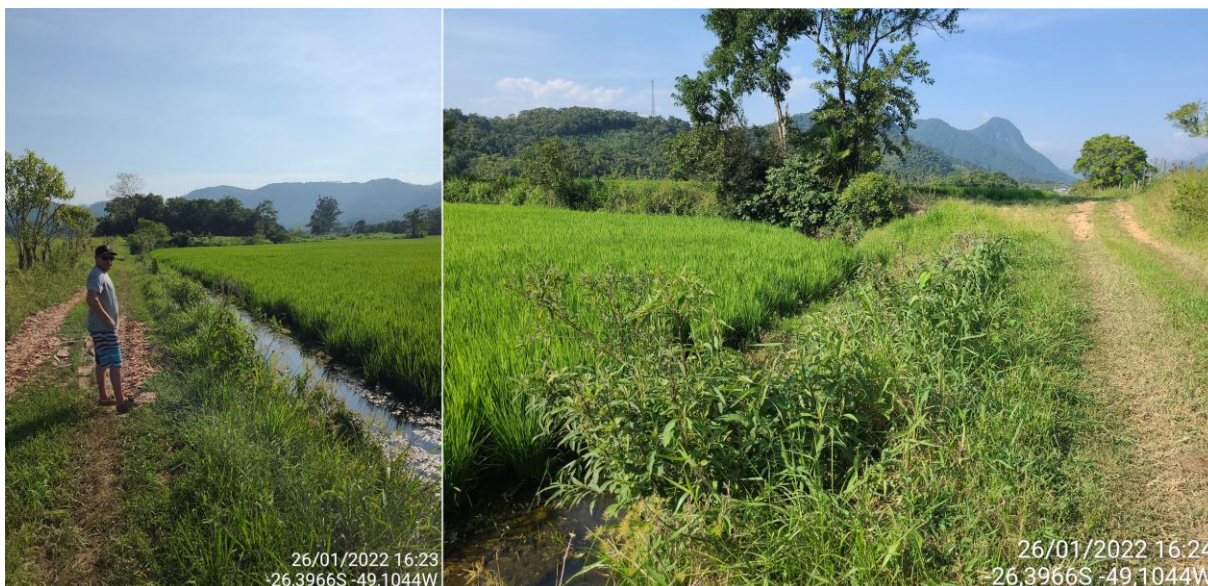
➤ Registros fotográficos P2

Vista para o canal de irrigação a sudoeste do imóvel em análise, todavia, tal canal não apresenta conexão com aquele existente imediatamente atrás do lote. É comum encontrar canais de irrigação artificiais ao lado de plantações de arroz, pois, tal planta é hidrófila, isto é, necessita de água em abundância para sua sobrevivência/produção.

Ponto **P2**: Esq. - vista de NE para SW do canal de irrigação e arrozal. Dir. - vista de SW para NE do mesmo canal de irrigação, do arrozal e da estrada que passa atrás do imóvel em análise.

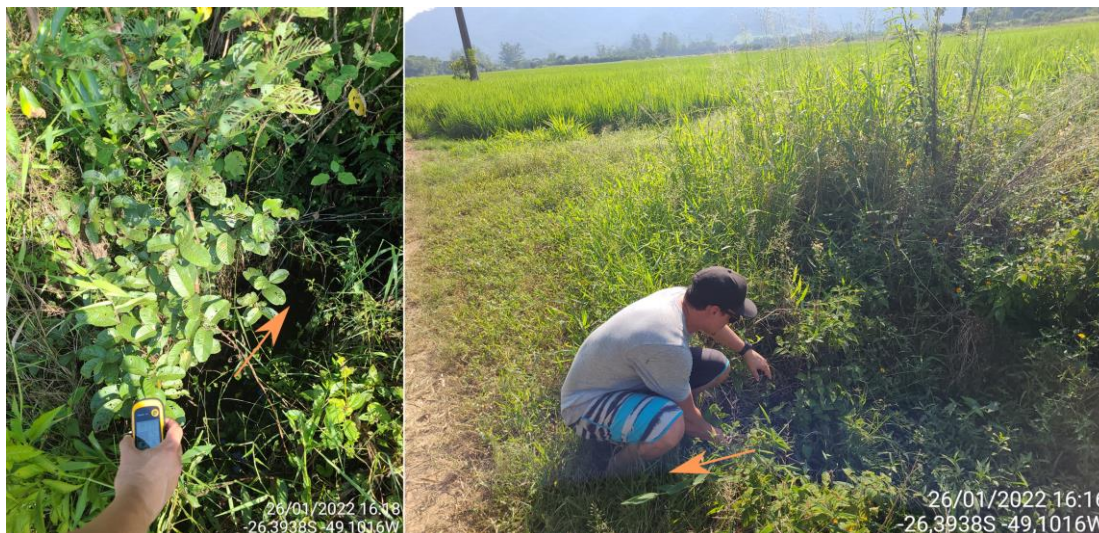
➤ Registros fotográficos P3 e P4

Vista do P3 e P4, ambos estão praticamente sobrepostos, pois, trata-se de uma canalização feita a partir de manilhas para transferir a irrigação (drenagem da INDE) de um lado da estrada para outro. A fotografia da direita (P4) não apresentou qualquer indício de água no canal e, ademais, a manilha só foi visualizada a partir de certo esforço para encontrá-la em meio à vegetação exótica existente. Do outro lado da estrada, ilustrada pela figura da esquerda (P3), notou-se outra manilha e água parada no fundo do canal. As setas alaranjadas indicam a direção do suposto fluxo d'água. O canal de irrigação/drenagem, em ambos os lados da estrada, apresentava característica retilínea.

Pontos **P3** e **P4**: Esq. (P3) - vista de NW para SE do canal de irrigação/drenagem (com pouca água parada na calha) que cruza a estrada existente nos fundos do imóvel em análise. Dir. (P4) - vista de NE para SW do mesmo canal de irrigação (sem água), mas, do outro lado da mesma estrada.

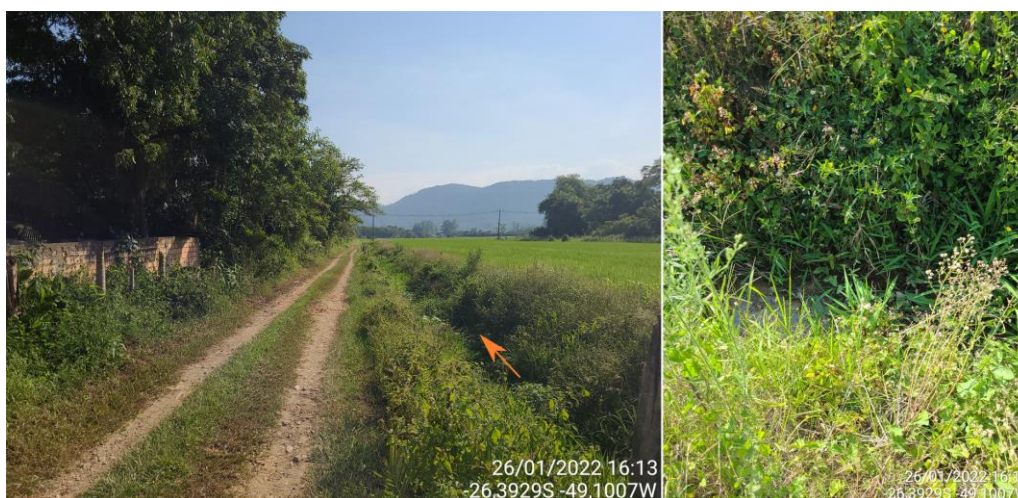
➤ Registros fotográficos P5

Vista do P5 expondo o canal de irrigação à jusante do imóvel analisado. Notou-se a existência de água neste trecho, contudo, sem fluxo.

Ponto **P5**: Esq. - vista de NE para SW do canal de irrigação e arrozal. A seta alaranjada indica o suposto sentido do fluxo d'água. Dir. - vista do canal de irrigação com água estagnada.

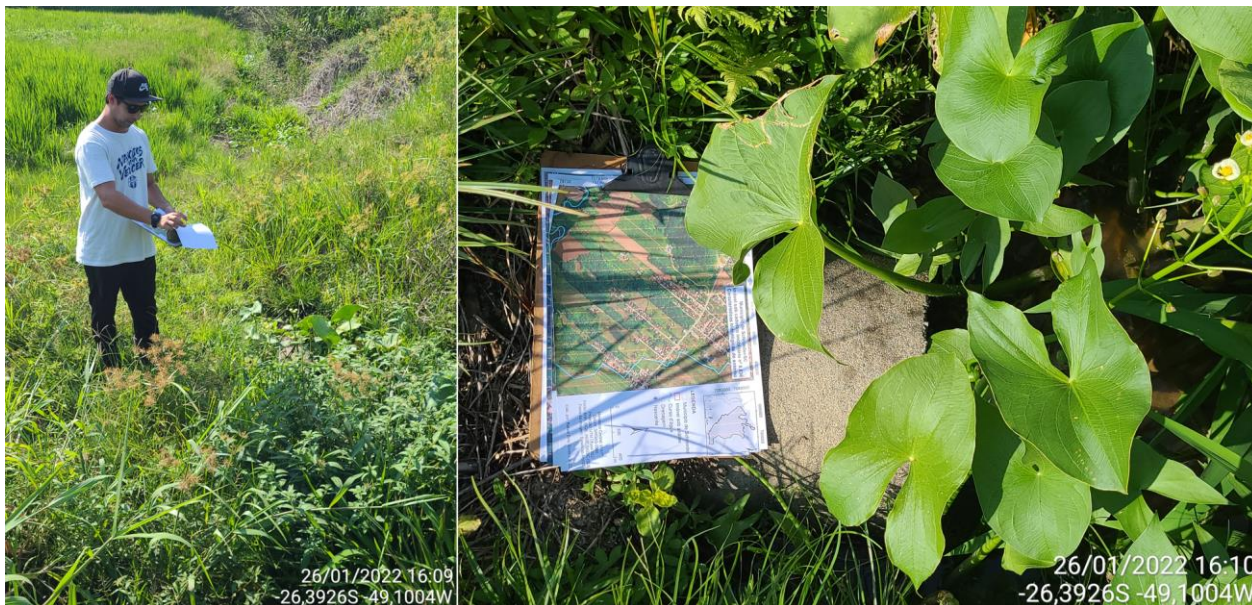
➤ Registros fotográficos P6

Vista do P6 demonstrando uma manilha verificada na calha do canal de irrigação, imediatamente nos fundos do lote em análise (fachada NW). Há como perceber grande quantidade de vegetação no leito do canal, o que está vinculado a uma baixa vazão ou a um baixo fluxo d'água. Nota-se, ainda, a elevada turbidez da água parada.

Ponto **P6**: Esq. - vista de SE para NW do canal de irrigação/drenagem nos fundos do imóvel. Dir. - vista de cima da manilha encontrada, além da água turva e estagnada no leito do canal.

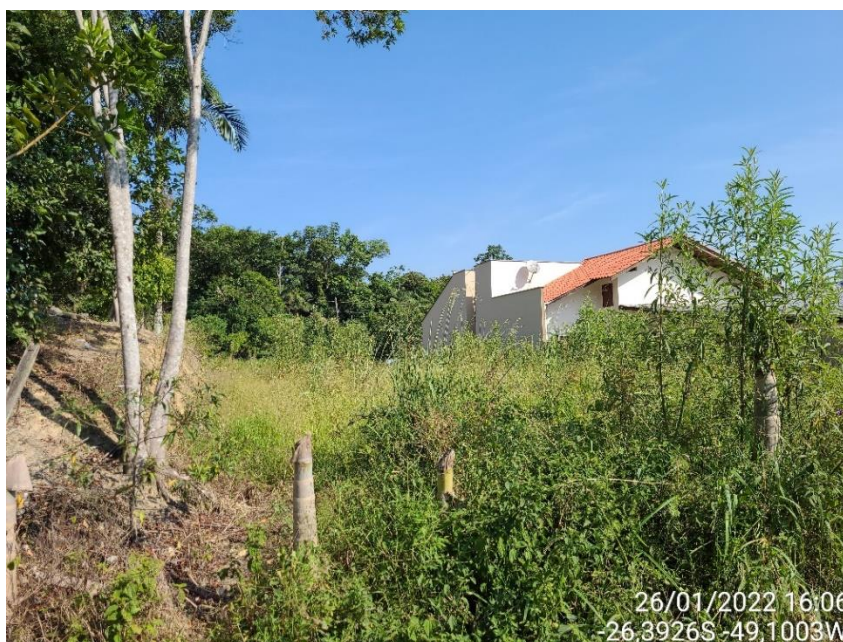
➤ Registro fotográfico P7

Vista do P7 apresentando o imóvel do contratante, isto é, do lote de cadastro imobiliário nº 8.638.

Ponto **P7**: Vista de NW para SE do imóvel em análise (fundos). Ao lado, nota-se uma residência recém-construída. No memorial fotográfico, ao final do laudo, novas fotos serão exibidas.

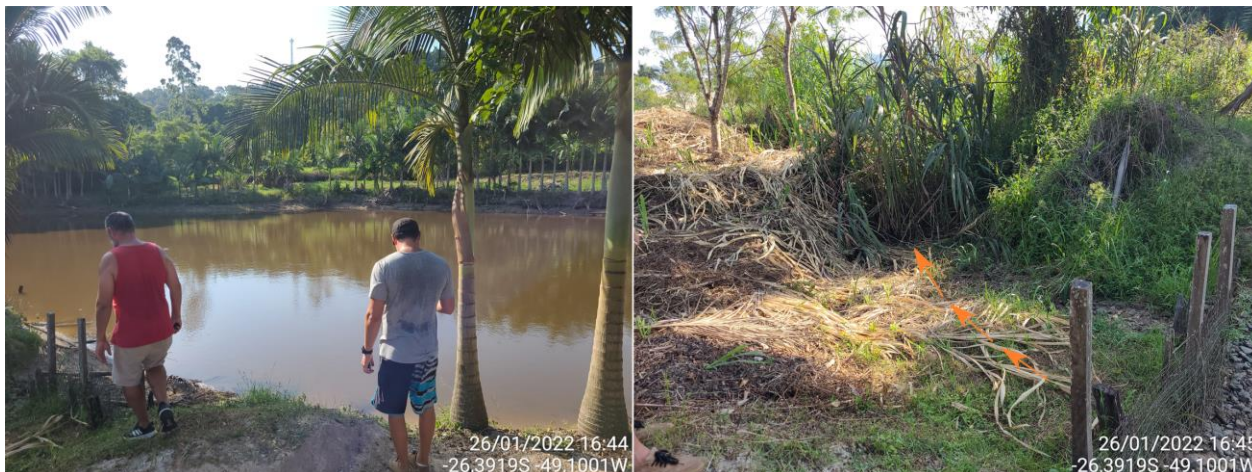
➤ Registros fotográficos P8

Vista do P8 ilustrando uma das três lagoas existentes ao norte do imóvel em análise, nomeadamente, a primeira lagoa no sentido S-N.

Ponto **P8**: Esq. - vista de parte da primeira lagoa ao norte do imóvel no sentido S-N. Dir. - vista de NE para SW da ligação/passagem de água da referida lagoa com o canal de irrigação do arrozal. Observou-se, *in loco*, que as três lagoas existentes funcionam como um sistema de abastecimento d'água dos referidos canais que, obviamente, possuem o objetivo de irrigar os arrozais presentes a jusante. Claramente, verificou-se que há acúmulo artificial do deflúvio, ou seja, do escoamento superficial (*run-off*) a partir das águas das chuvas e drenagens urbanas que fluem, por ação da gravidade, para os talvegues existentes.

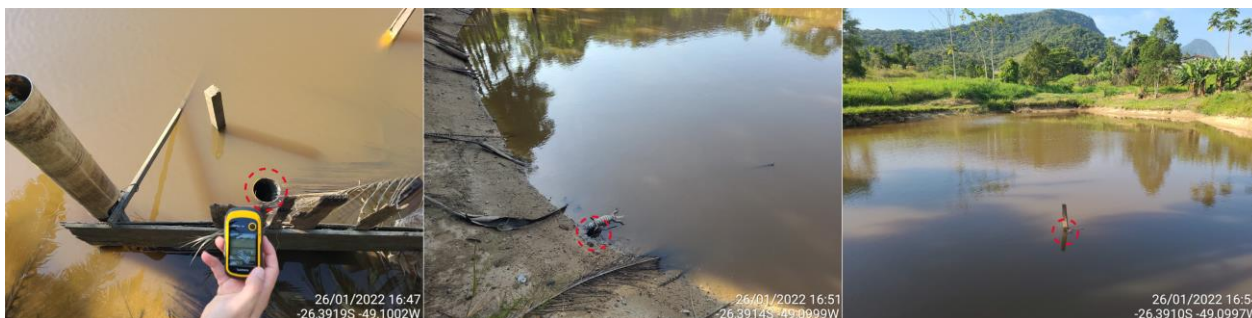
➤ Registros fotográficos P9, P10 e P11

Vista do P9 (esquerda), P10 (central) e P11 (direita). O foco das três fotografias foi o de expor os canos existentes em cada uma das lagoas e demonstrar que todas são interligadas entre si, “desaguando” no canal de irrigação das plantações de arroz. Os três canos presentes em cada uma das fotos são, verdadeiramente, **extravasadores de água**, popularmente conhecidos como *ladrão*. Verificou-se que existem extravasadores em diferentes níveis, ou seja, canos com alturas distintas.

Pontos **P9**, **P10** e **P11**: Esq. - Círculo vermelho ilustrando o cano extravasador da primeira lagoa ao norte do imóvel. Tal cano é o que possui vínculo direto com o canal de irrigação. Ao lado há como observar outro cano para extravasar a água em possíveis casos de entupimento do outro e/ou de condições em que o nível da lagoa esteja mais elevado. Central - Círculo vermelho ilustrando o cano extravasador da segunda lagoa ao norte do imóvel. Nota-se um lagarto morto nas proximidades da tubulação. Dir. - Círculo vermelho ilustrando o cano extravasador da terceira lagoa ao norte do imóvel. *Obs.:* dê *zoom* para melhor visualizar.

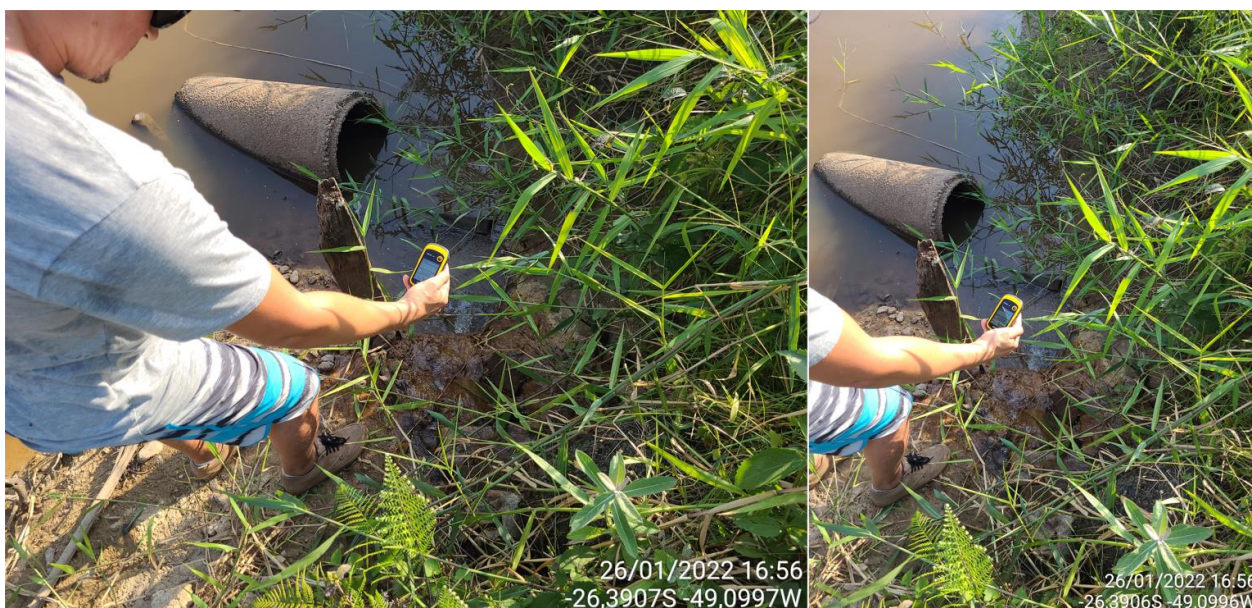
➤ Registro fotográfico P12

Vista do P12 elucidando o deságue de alimentação da terceira lagoa ao norte do imóvel em análise. Esta lagoa artificial é a que inicia o processo de abastecimento do canal de irrigação dos arrozais a jusante. Na Figura 9, acima, nota-se que tal abastecimento é proveniente da drenagem oficial disponibilizada pela INDE via SIGSC (SDE). A alimentação d'água, neste caso, está atrelada ao processo de deflúvio das cotas mais elevadas que escoam pelo talvegue presente a montante do ponto ilustrado abaixo.

Ponto **P12**: Vista de N para S, em ambas as fotografias, da drenagem que abastece a lagoa mais ao norte do imóvel em análise. Esta lagoa artificial é a primeira do sistema que alimenta as demais e, por conseguinte, o canal de irrigação dos arrozais existentes nos fundos do imóvel do Sr. Denis. Frisa-se que as precipitações pluviárias diretas também abastecem as lagoas, evidentemente.

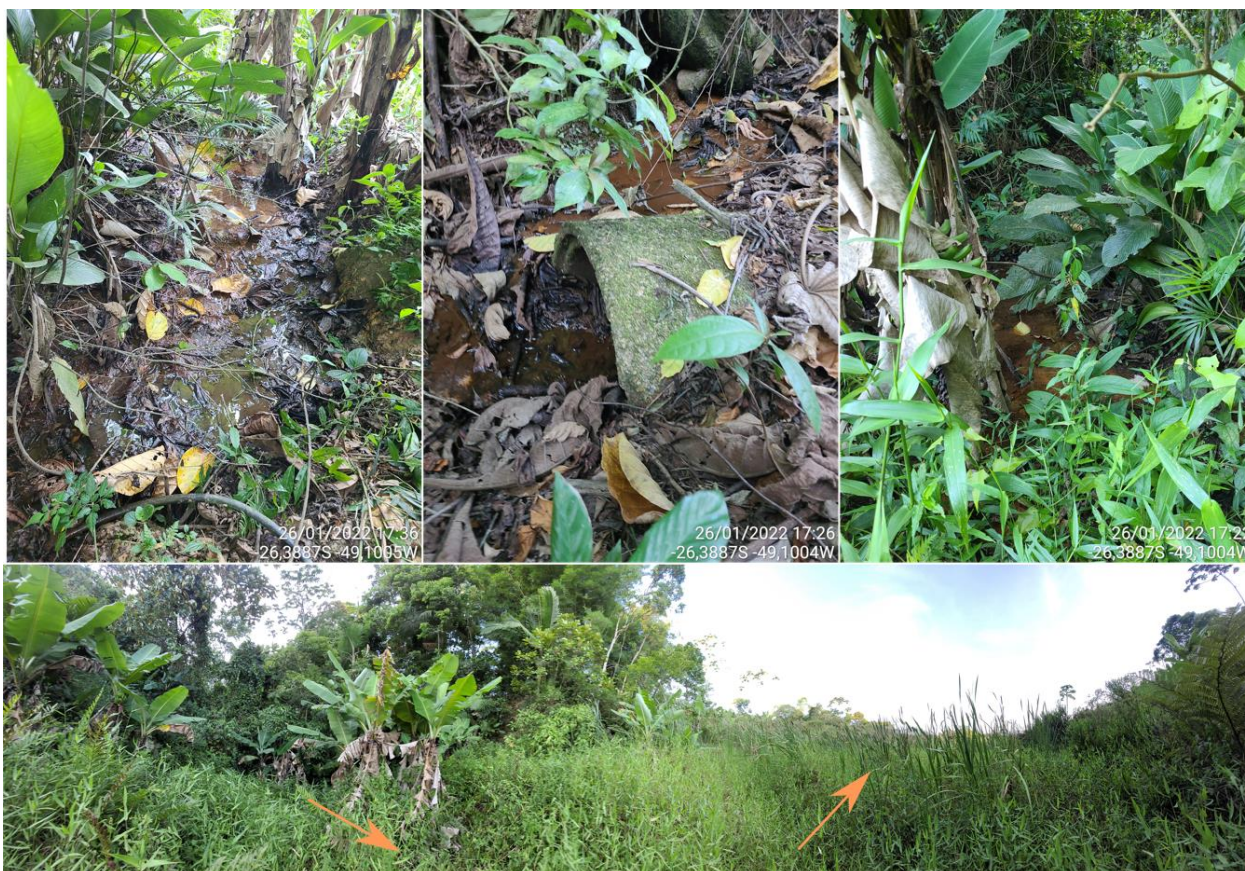
➤ Registros fotográficos P13, P14 e P15

Vista do P13 (esquerda), P14 (central) e P15 (direita). Os três pontos demonstram o início da drenagem oficial disponibilizada pela INDE, isto é, do trecho mais a montante (Figura 9). Em campo, notou-se que o local é o início do talvegue (fundo de vale) que drena no sentido sul, ou seja, na direção das lagoas artificiais e imediações. Esta drenagem pode ser confirmada em todos os mapas apresentados nas figuras anteriores. Cabe indicar que as vertentes que dão início ao talvegue estão circundadas por estradas, uma delas asfaltada (contendo boca de lobo), próxima de um bambuzal; e outra de chão (na cabeceira), perto de uma residência com pátio de máquinas nos fundos. A vistoria neste trecho teve como principal objetivo a verificação de existência de nascente, todavia, embora seja uma área úmida com acúmulo de água, não se verificou qualquer afloramento que configurasse uma nascente, da mesma forma como não se detectou fluxo d'água no sentido norte-sul, isto é, do início do vale sentido lagoas artificiais e cercanias. É válido informar que, como pode ser visto numa das fotografias abaixo, no trecho de início da drenagem, há uma manilha/tubulação com intuito de captar a água. Sua inclinação, conforme constatado *in loco*, estava direcionada à jusante. Não foi possível verificar se essa manilha/tubulação possui conexão com a manilha existente na lagoa artificial do P12. Todavia, dada a importância da rizicultura para o município e para

a região, é plenamente possível que tal ligação exista, sobretudo, porquê do local de início da drenagem (P13, P14 e P15) até a lagoa mais ao norte (P12) a distância é de, aproximadamente, 215 metros.

Pontos **P13**, **P14** e **P15**: Esq. - vista de NE para SE ilustrando a área úmida, com acúmulo de água estagnada no talvegue. Nota-se uma mangueira proveniente das cotas ainda mais altas do terreno. Central - vista de SW para NE exibindo uma manilha/tubulação no mesmo talvegue da imagem da esquerda. Dir. - vista de NE para SW exibindo a lâmina d'água parada no fundo do vale e a vegetação em bom estado de conservação, fato que contribui para a maior conservação de água no sistema.

A fotografia acima, em modo panorâmico, elucida o local pelo qual a água é escoada (setas alaranjadas) em períodos de chuva e pós-chuva – seja pelo manilhamento, de forma subsuperficial ou superficial –, partindo do início da drenagem (Figura 10), num talvegue característico, até chegar às lagoas artificiais e imediações e, posteriormente, no canal de irrigação existente nos fundos do imóvel em análise. Ou seja, as setas alaranjadas demonstram a “calha” da drenagem, ou seja, o talvegue propriamente dito.

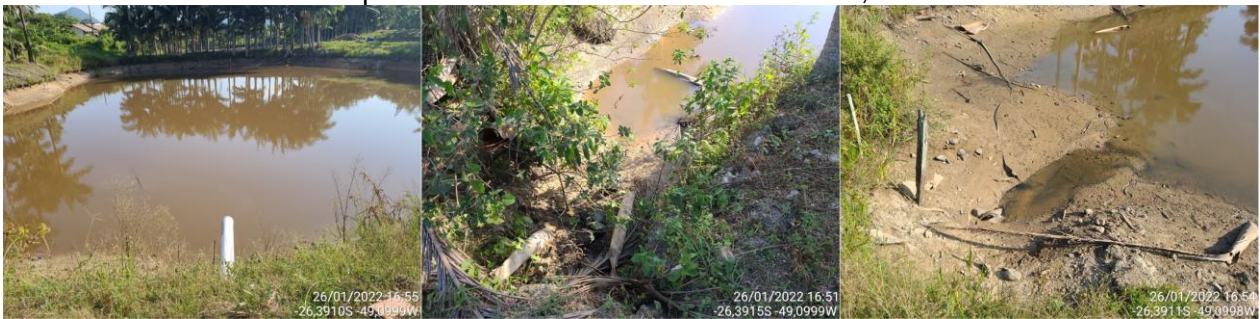
Figura 15. Canos de passagens d'água entre as lagoas artificiais evidenciando o sistema de irrigação/abastecimento criado. Fonte: Rafael Brito Silveira, 2022.

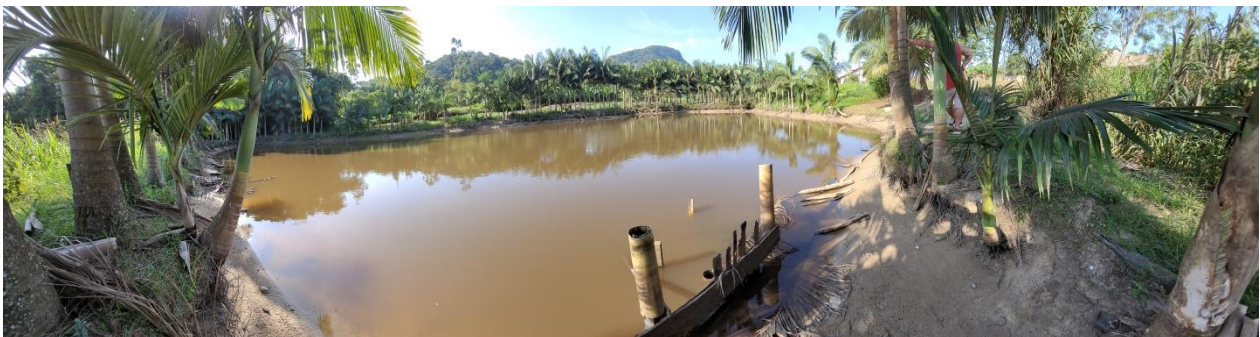
Figura 16. Fotografia panorâmica expõe a primeira lagoa no sentido norte a partir do imóvel em análise. Na foto há como perceber os canos extravasadores d'água, popularmente conhecidos como *ladrão*. Fonte: Rafael Brito Silveira, 2022.

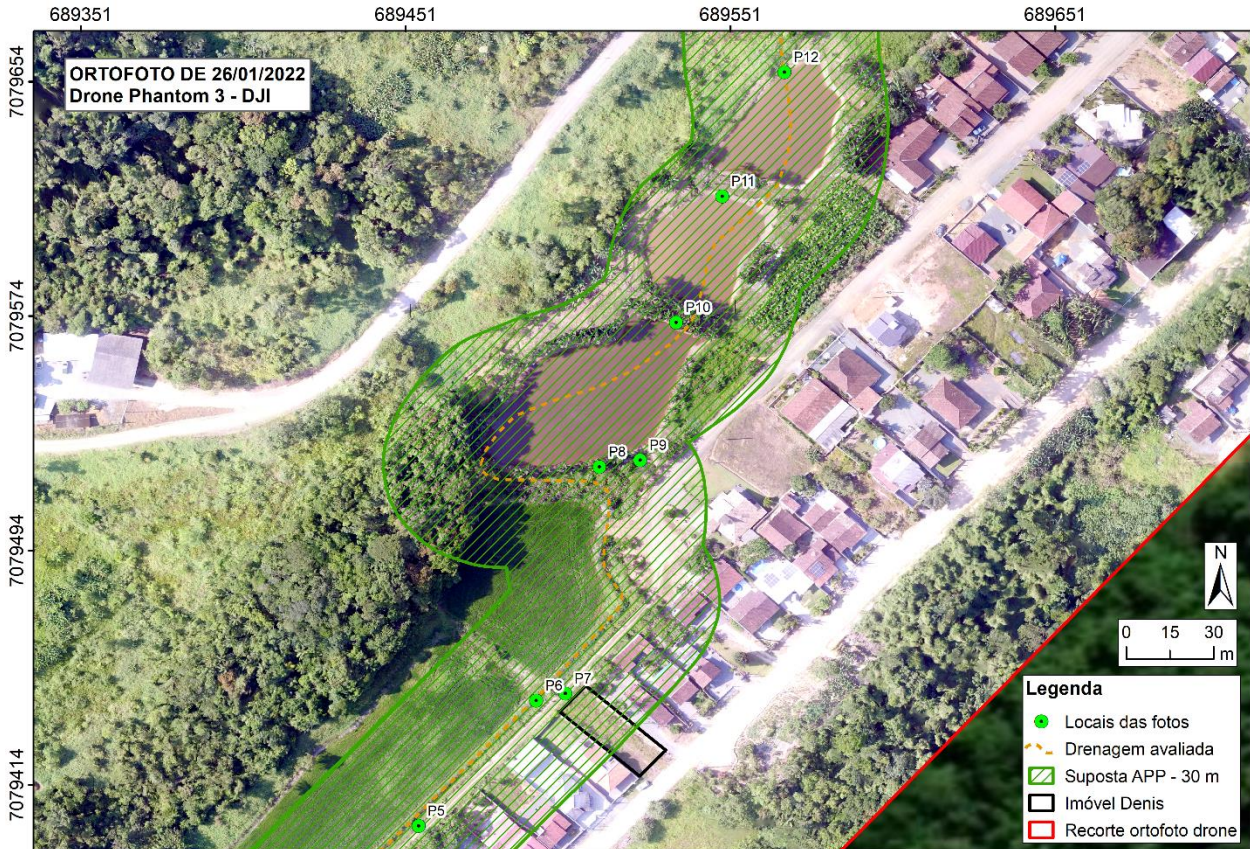
Figura 18. Enfoque na área do imóvel a partir da ortofoto proveniente do levantamento com drone. A título de exemplo, caso a drenagem (canal de irrigação) existente nos fundos do imóvel fosse um curso d'água (rio), inseriu-se a delimitação de sua suposta APP de 30 metros com a ferramenta *buffer* do ArcGIS 10.3. Observa-se que, caso existisse a APP exposta, diversas edificações recém-construídas estariam dentro da área restrita por lei. Deste modo, caberia o questionamento de como as mesmas foram autorizadas pelos órgãos competentes municipais há pouco.

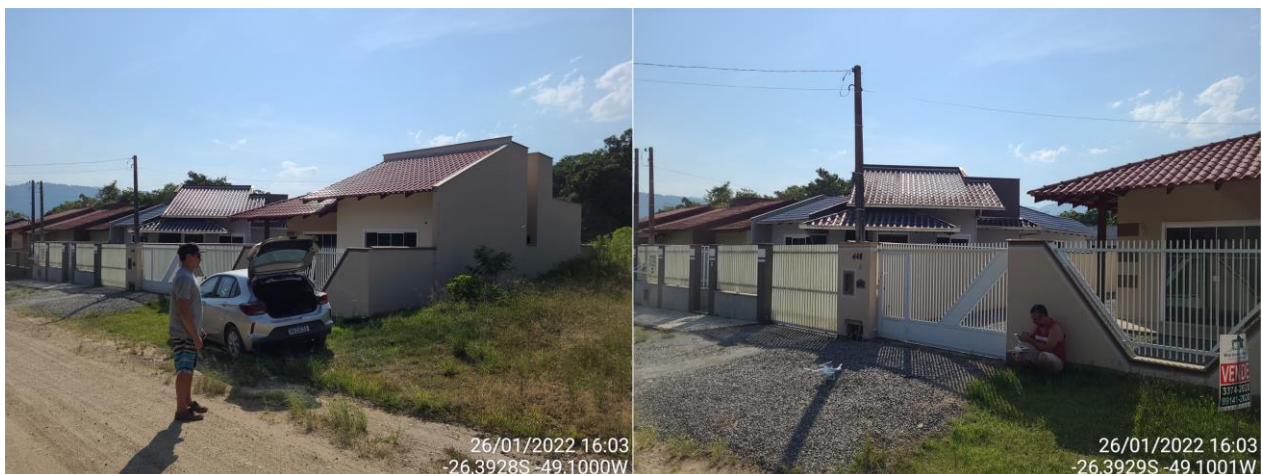
Figura 19. Casas recém-construídas ao lado do imóvel em análise. Caso a drenagem existente nos fundos destes imóveis, isto é, o canal de irrigação das plantações de arroz, fosse um curso d'água (rio), as mesmas estariam inseridas parcialmente em sua APP de 30 metros, como pode ser visto no mapa da Figura 18. Fonte: Rafael Brito Silveira, 2022.
