LAUDO HIDROLÓGICO

Solicitante: Denis Ribeiro de Almeida

Dados do imóvel: Cadastro Imobiliário: 8.638 | Matrícula do Terreno: 24.878

Endereço: Rua 53 - Teodoro Weiss, Bairro Centro Norte, Schroeder - SC

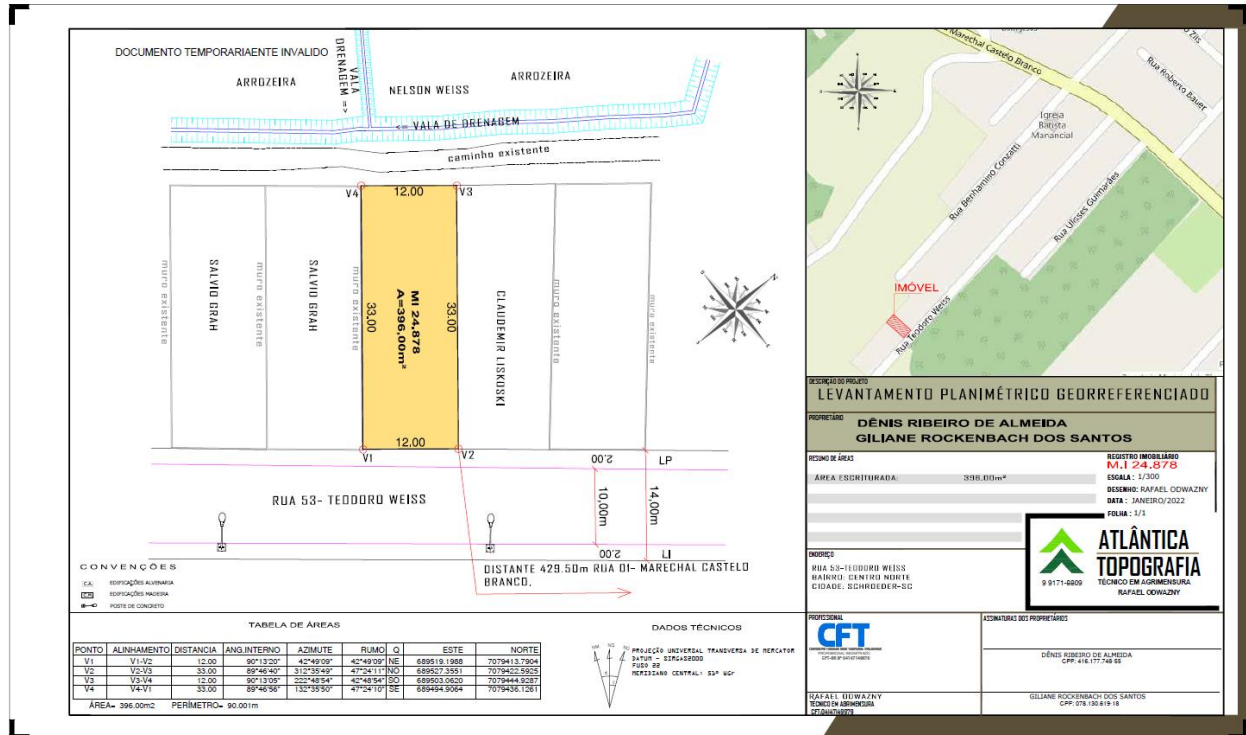
Figura 1. Levantamento planialtimétrico georreferenciado do imóvel sob Cadastro imobiliário nº 8.638. Observa-se o corpo d'água nos fundos do imóvel nomeado de vala de drenagem. Elaborado por: Atlântica Topografia, 2022.

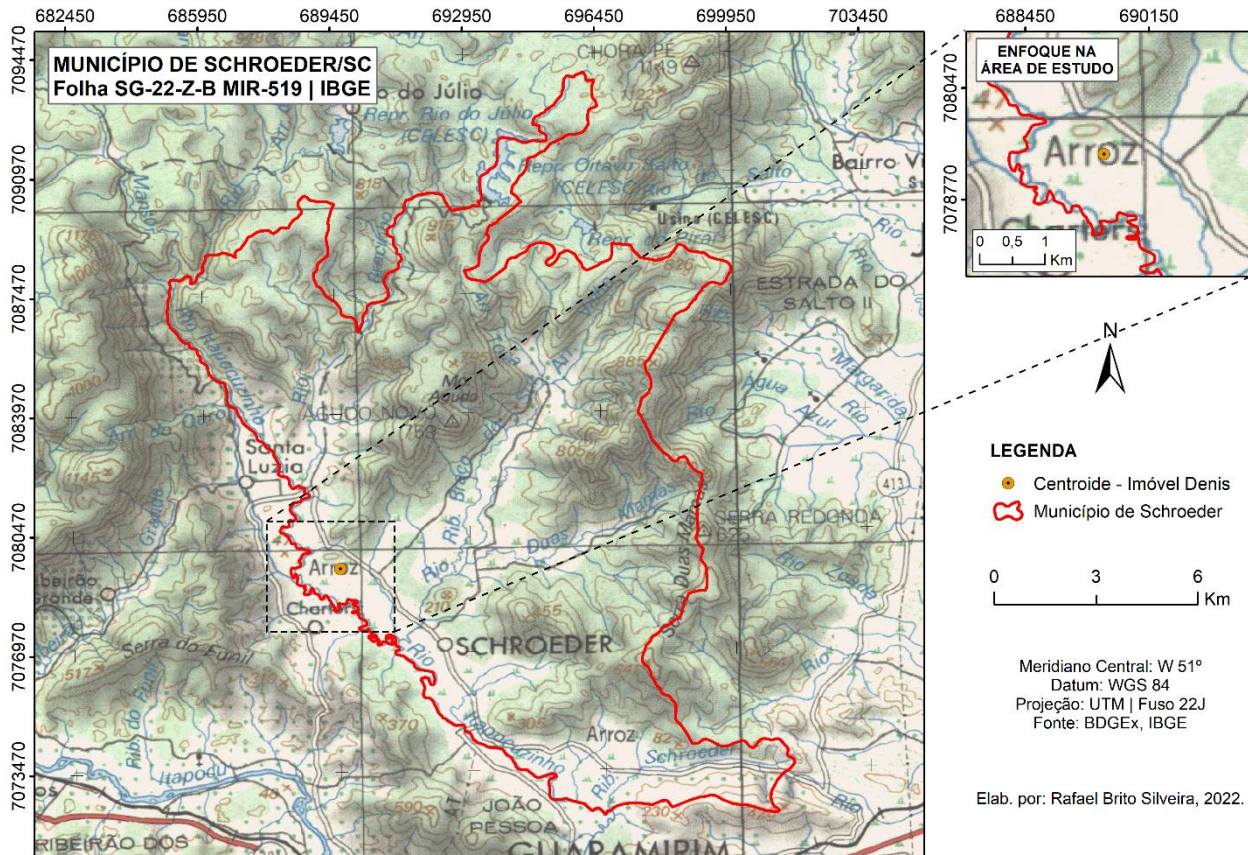
Figura 3. Folha cartográfica SG-22-Z-B MIR-519 proveniente do IBGE e disponibilizada pelo Exército Brasileiro via BDGEx. Observa-se o município de Schroeder na referida carta e também um enfoque na área de estudo. Fonte: IBGE, 1983; BDGEx, s/d. Elab. por: Rafael Brito Silveira, 2022.

Ao observar a Figura 3, claramente, nota-se que, nas proximidades do imóvel em análise, não há qualquer curso d'água mapeado. Todavia, percebe-se como o cultivo do arroz já era notável na área. Portanto, diante da folha cartográfica SG-22-Z-B MIR-519 de 1983 do IBGE, não há qualquer rio localizado imediatamente nos fundos (noroeste) do imóvel objeto desta investigação e, conseqüentemente, na legislação em vigência, uma APP não se aplica. Vale indicar que as folhas cartográficas de 1983 oriundas do IBGE, através da Diretoria de Geodésia e Cartografia, foram produzidas considerando dados empíricos, isto é, obtidos em campo. Portanto, de fato, a metodologia empregada pelo órgão federal traz à tona aspectos geográficos existentes na paisagem (IBGE, 1985).

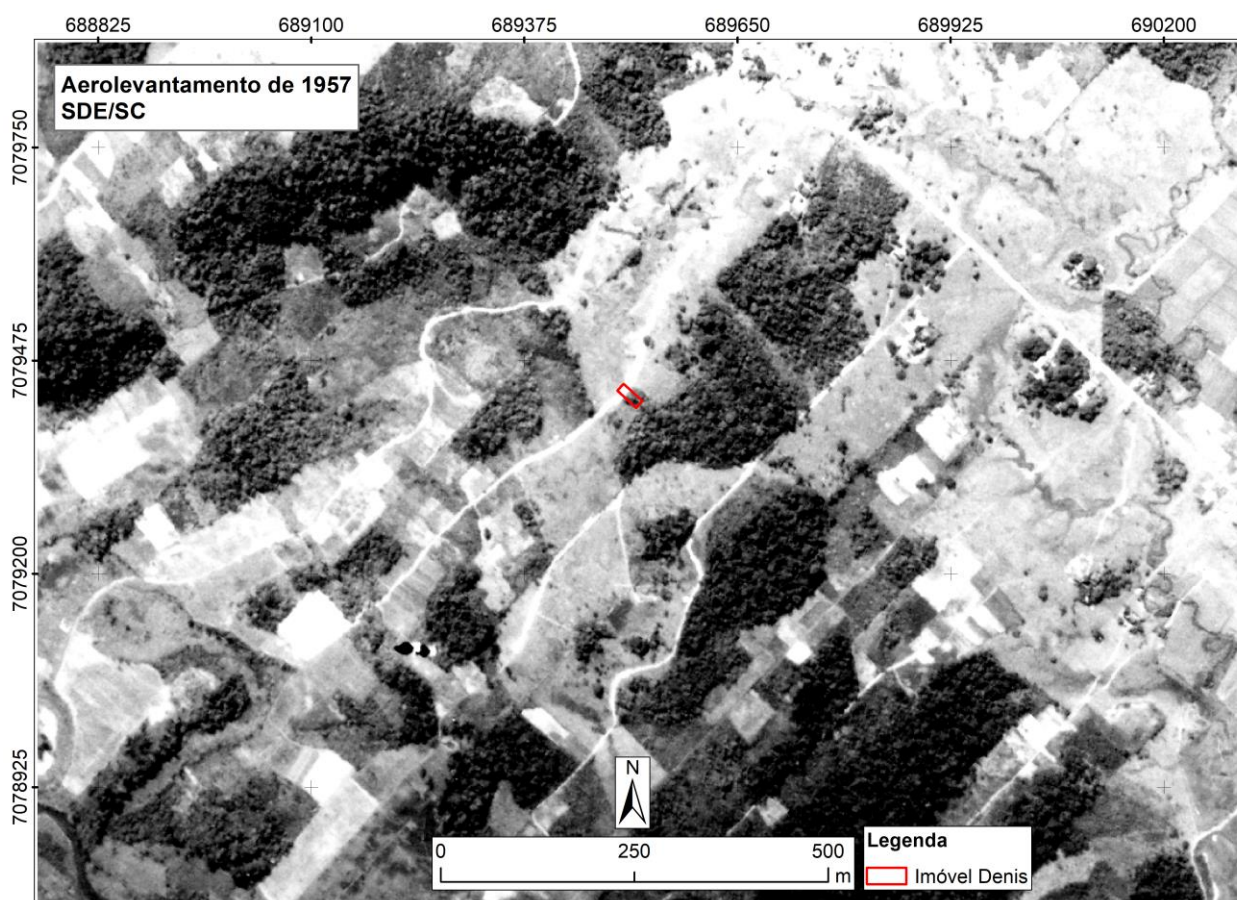
(Figura 4). Embora a resolução da imagem não seja tão refinada quanto atualmente, percebe-se que, nas proximidades do imóvel em análise, não há qualquer rio ou lagoa, nem sequer algum canal de irrigação aparente, como ilustrado na Figura 2.

Por mais que a resolução espacial da imagem abaixo não seja acurada tal quais os produtos existentes hoje, no próprio mapa a seguir, há como visualizar um rio no trecho oriental com seus meandros detalhados, assim como o rio Itapocuzinho no extremo sudoeste. O rio disposto no setor oriental da Figura 4, hoje, conforme visível nas imagens do Google Earth se encontra retilinizado na maior parte do seu percurso e canalizado em diversos trechos. O rio mencionado pode ser visto no mapa da Figura 3. Com base na imagem mais atual do Google Earth, em média, a extensão do rio em questão é de 3,30 m. Portanto, mesmo que o aerolevante de 1957 não tenha uma resolução tão apurada, seria possível visualizar um rio nas proximidades do imóvel em análise, caso o mesmo existisse (Figura 4).

Figura 4. Aerolevante de 1957 disponibilizado pela SDE através de solicitação prévia. O polígono vermelho representa a área atual do imóvel em análise. Fonte: SDE, s/d. Elab. por: Rafael Brito Silveira, 2022.

Observa-se, também, que a rua frontal ao imóvel em análise ainda não estava aberta e que grandes modificações no relevo e na vegetação ocorreram desde 1957 até o presente (Figura 4). Frisa-se que o mesmo mapa da Figura 4, com a inserção do vetor referente à drenagem disponibilizada pela INDE via SIGSC, está contido nos apêndices do presente laudo.

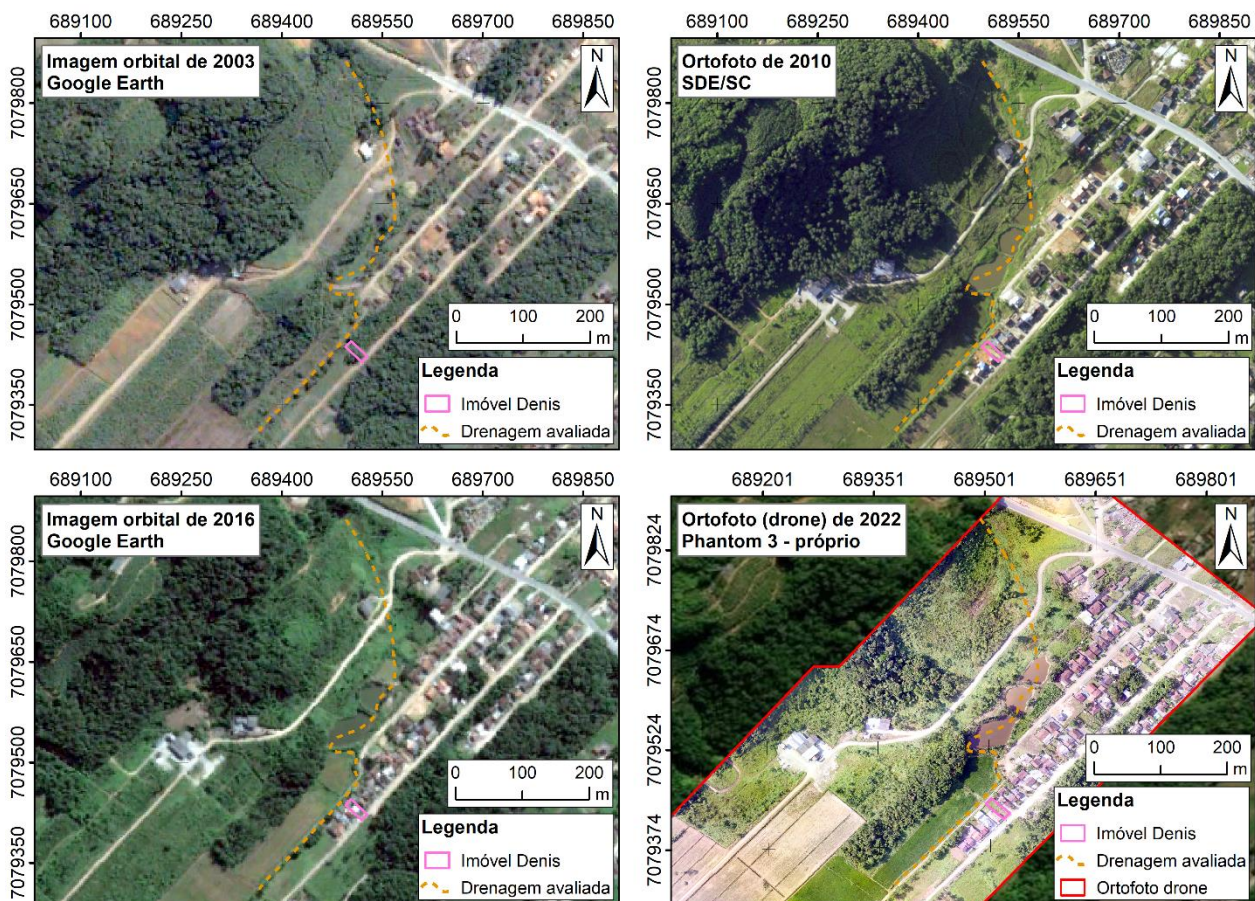
- Em todas as ilustrações não há como identificar características de um curso d'água com peculiaridades de um canal fluvial;
- Nitidamente, observa-se que em 2003 não existiam lagoas ao norte do imóvel com as mesmas proporções e localizações das atuais. Somente a partir de 2010 os referidos corpos d'água passam a compor a paisagem tal qual atualmente, portanto, tratam-se de lagoas artificiais, ou seja, criadas com intervenção antrópica;
- Nas cercanias do imóvel, a rizicultura se faz presente em todos os anos expostos. Mas, contiguamente aos fundos do imóvel analisado, em 2003 ainda não existia a plantação de arroz visualizada nos anos posteriores;
- A drenagem fornecida pela base de dados da INDE, a jusante do imóvel investigado, é retilínea em seu curso, algo característico de canais antrópicos e não naturais diante dos aspectos geomorfológicos do sítio.

Figura 5. Imagens orbitais de 2003 e 2016 e ortofotos de 2010 e 2022. Fonte: Google Earth, s/d; SDE, 2010; drone próprio. Elab. por: Rafael Brito Silveira, 2022.

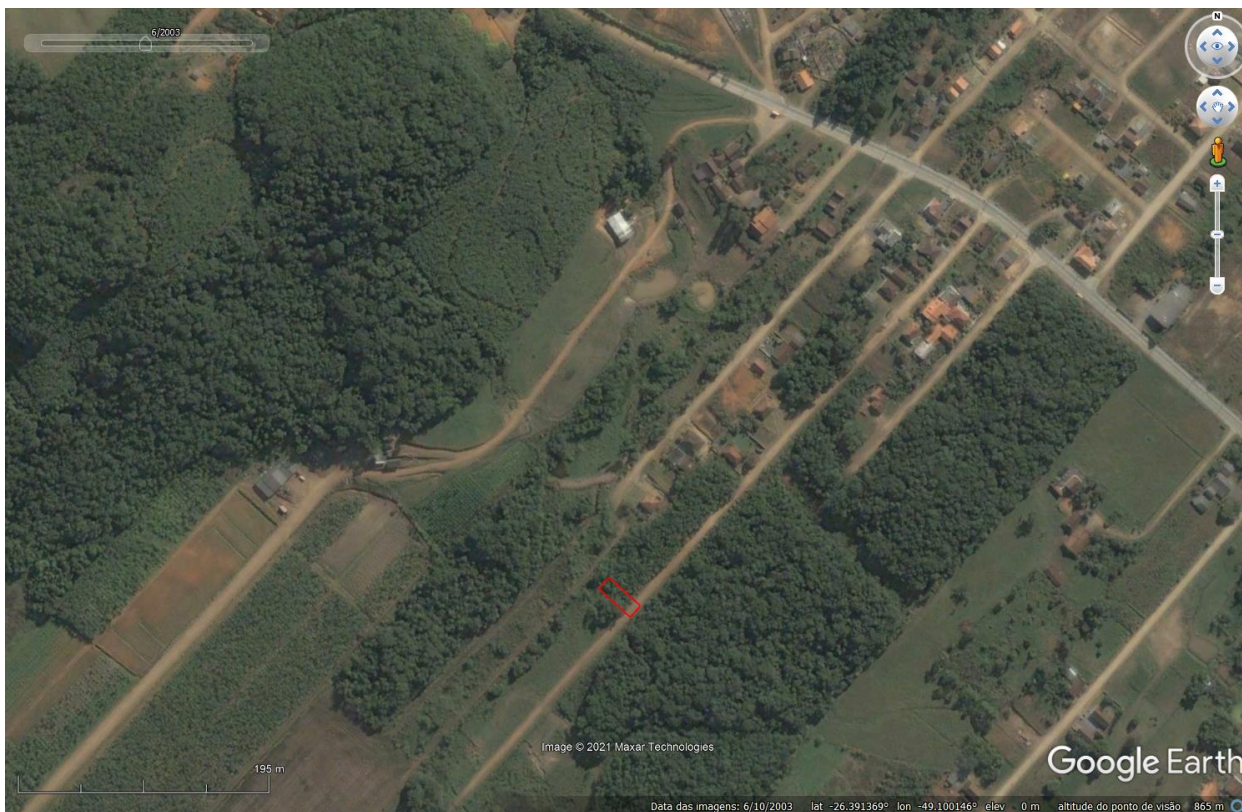
que, nas mesmas proporções e localizações, não existiam as três lagoas que compõem a paisagem de hoje. Ademais, não há qualquer curso d'água ou drenagem no sentido norte-sul que perpassasse pelo local em que estão as lagoas atualmente. Logo aos fundos do imóvel também não se percebe qualquer corpo d'água. Ao que parece, as lagoas artificiais presentes em 2003 alimentavam outros canais de irrigação situados a noroeste do canal existente hoje, logo aos fundos do imóvel em análise (Figura 6).

Figura 6. Imagem orbital de 2003 exibindo a realidade do terreno em análise e de seu entorno. Destaca-se que o polígono em vermelho é o imóvel investigado e que a diferença de sua área se deve ao deslocamento próprio das imagens do *software*. Fonte: Google Earth, s/d.

Verifica-se que, em 2003, o canal de irrigação vinculado à rizicultura também não existia nos fundos do lote, apenas uma estrada de chão em vias de abertura é perceptível (Figura 6). É relevante indicar que a drenagem oriunda da base da INDE, nomeada aqui de canal de irrigação, é o corpo d'água apontado pelo órgão ambiental municipal detentor de APP de 30 m. Ou seja, diante dos vetores e *rasters* levantados e geoprocessados em gabinete, a própria drenagem (canal de irrigação) era inexistente e, por conseguinte, a presença de um rio não pode ser determinada.

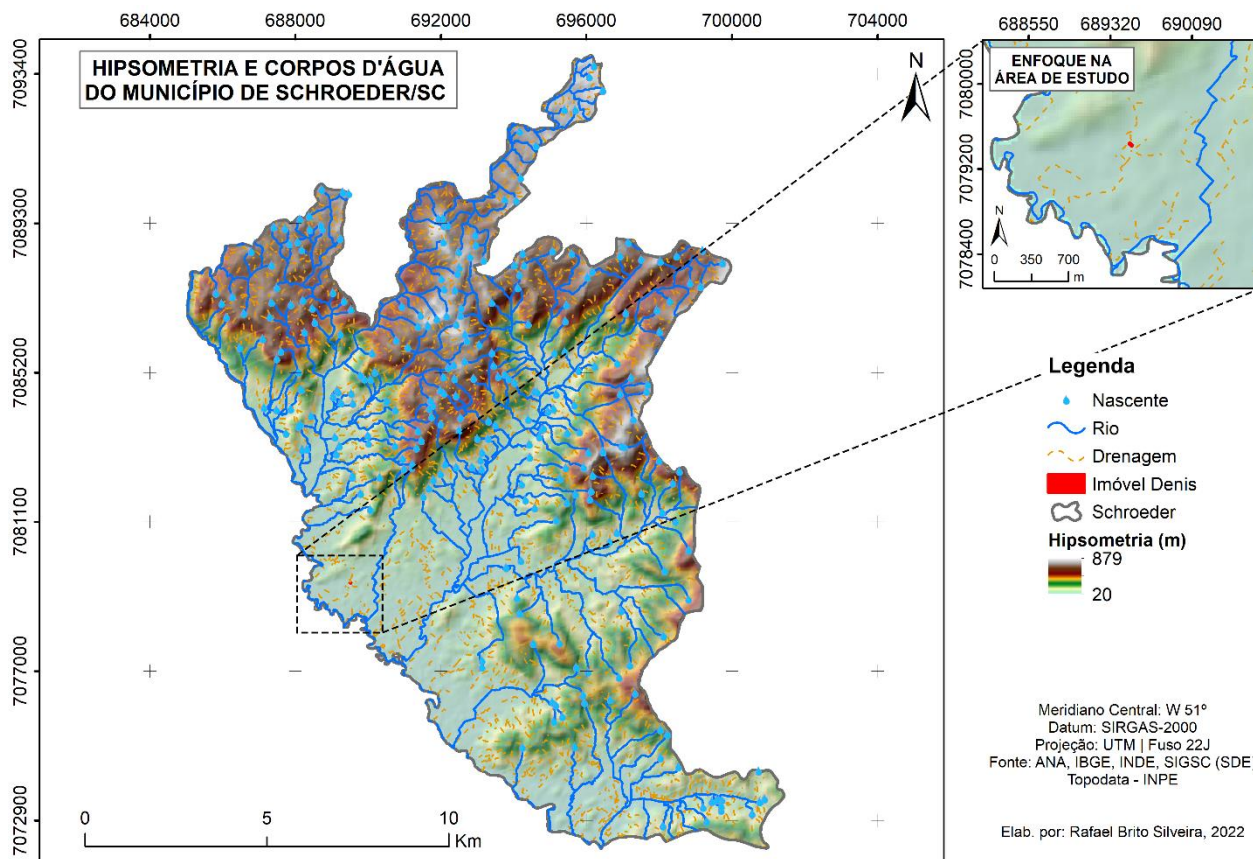
A título de averiguação e indo ao encontro das constatações percebidas até aqui, a Figura 7 exhibe a hipsometria do município de Schroeder como um todo (em relevo sombreado), além de todas as nascentes, rios e drenagens oriundas das bases cartográficas oficiais dos órgãos governamentais, tais quais: ANA, IBGE, INDE, SDE e INPE. É notável como, majoritariamente, os cursos d'água (rios) e as drenagens fluem de nordeste para sudoeste, isto é, das maiores para as menores altitudes/cotas. Todavia, ressalta-se que, diante das fontes supracitadas, nascentes ou rios nas imediações da área de estudo são inexistentes (Figura 7).

Figura 7. Hipsometria do município de Schroeder e corpos d'água provenientes das bases cartográficas oficiais distribuídos ao longo do território. Elab. por: Rafael Brito Silveira, 2022.

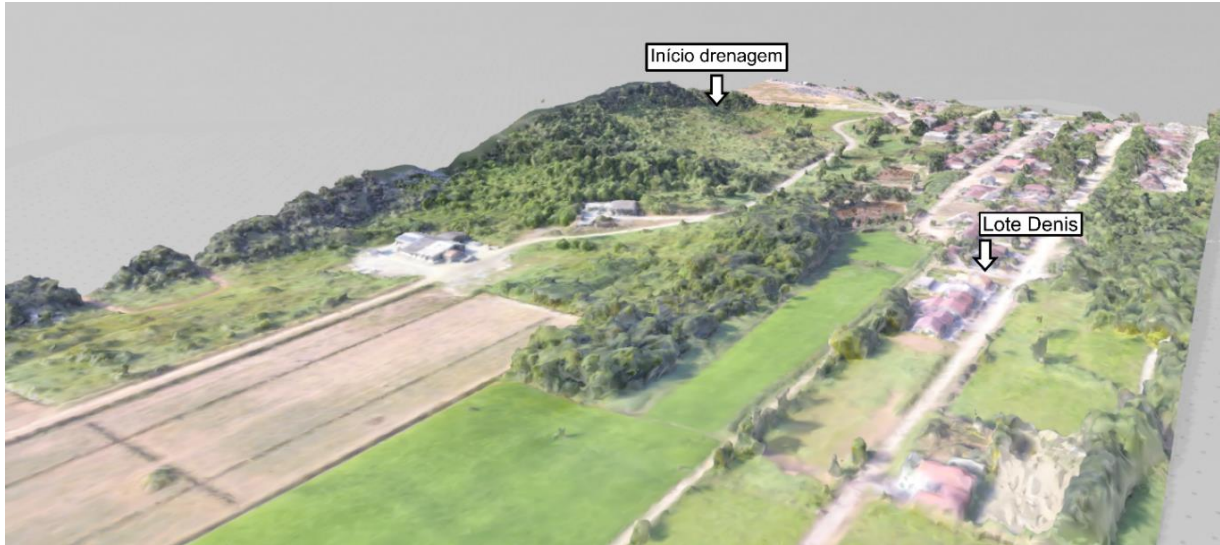
A fotografia acima, em modo panorâmico, elucida o local pelo qual a água é escoada (setas alaranjadas) em períodos de chuva e pós-chuva – seja pelo manilhamento, de forma subsuperficial ou superficial –, partindo do início da drenagem (Figura 10), num talvegue característico, até chegar às lagoas artificiais e imediações e, posteriormente, no canal de irrigação existente nos fundos do imóvel em análise. Ou seja, as setas alaranjadas demonstram a “calha” da drenagem, ou seja, o talvegue propriamente dito.

Figura 10. Imagem 3D gerada a partir da ortofoto produzida com uso de drone próprio. Elab. por: Rafael Brito Silveira, 2022.

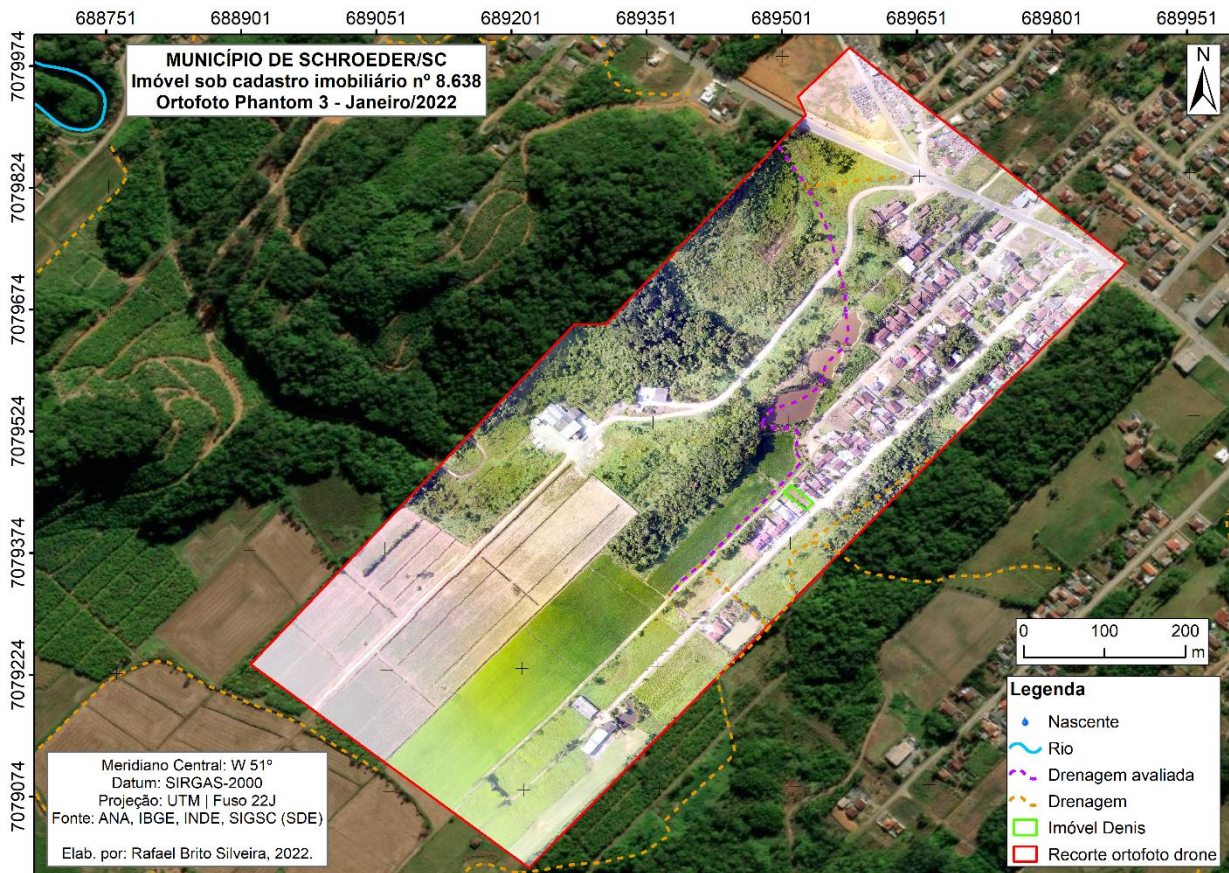
Figura 11. Mapa da área de estudo destacando o imóvel em análise, a drenagem examinada especificamente e as demais presentes nas imediações. Elab. por: Rafael Brito Silveira, 2022.

Há indícios de que a fonte alimentadora d'água da lagoa mais ao norte, que dá início ao sistema de irrigação, seja um manilhamento diretamente ligado ao início do talvegue (linha tracejada em roxo da Figura 11), ou seja, da drenagem do terreno a norte. Além deste abastecimento, obviamente, as precipitações diretas e o deflúvio possuem sua participação no acúmulo d'água nas lagoas.

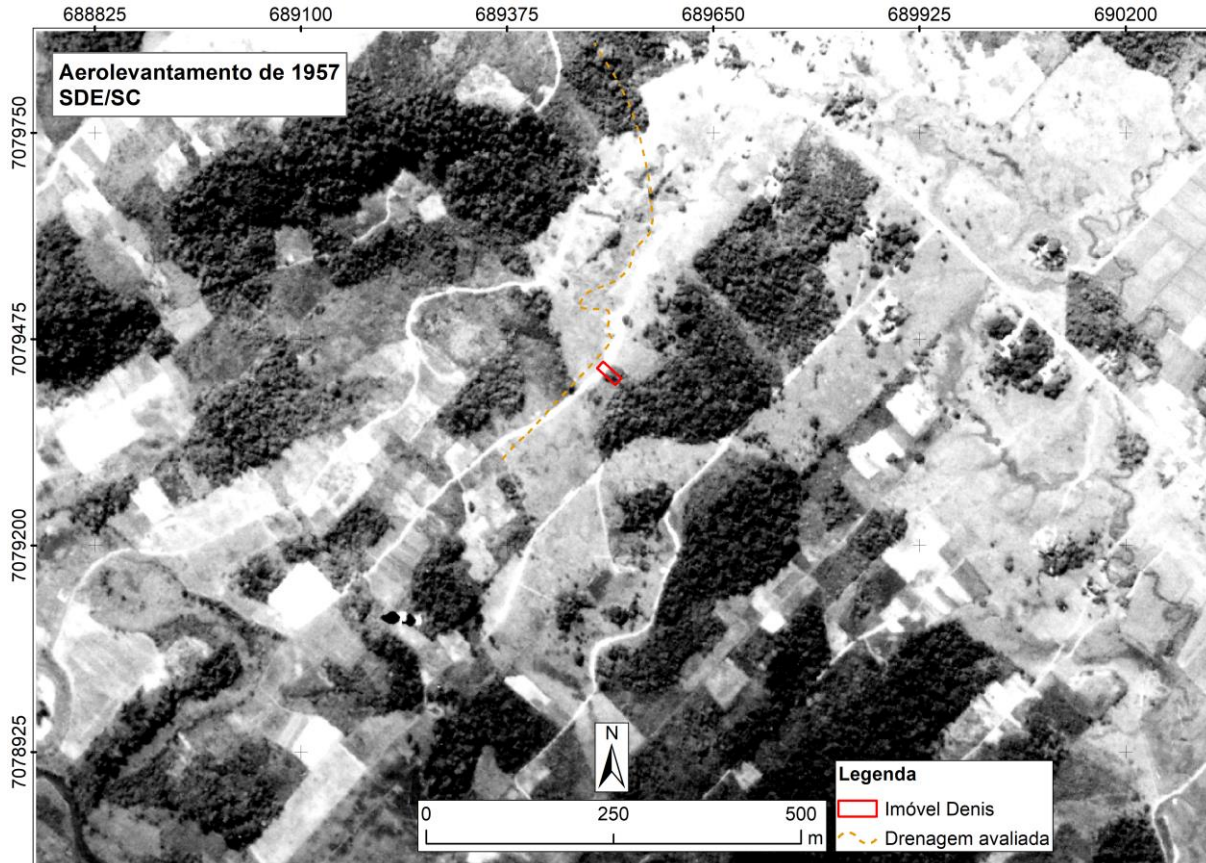
Figura 20. Aerolevantamento de 1957 proveniente da SDE. Mapa apresentado na Figura 4, contudo, com a inserção do traçado da drenagem estudada. Destaca-se a não existência da mesma na década de 50. Fonte: SDE, s/d. Elab. por: Rafael Brito Silveira, 2022.
